REVITALIZAÇÃO COM AMPLIAÇÃO DO COMPLEXO FÍSICO DETRAN- SEDE - MT

Maio/2020

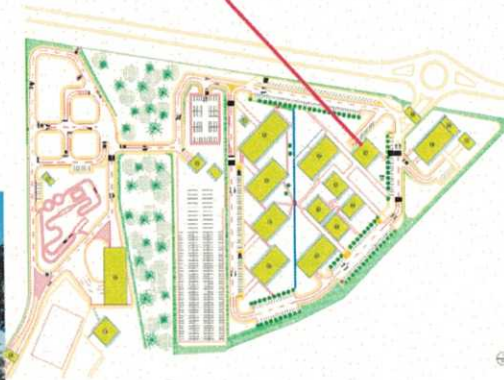
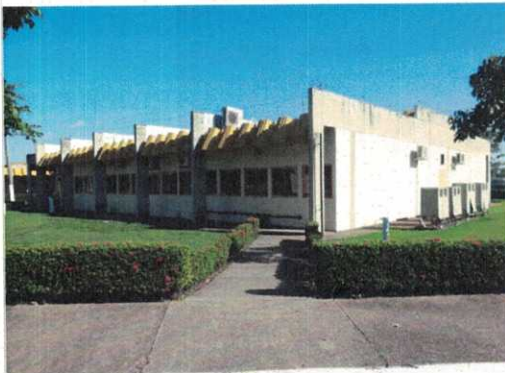
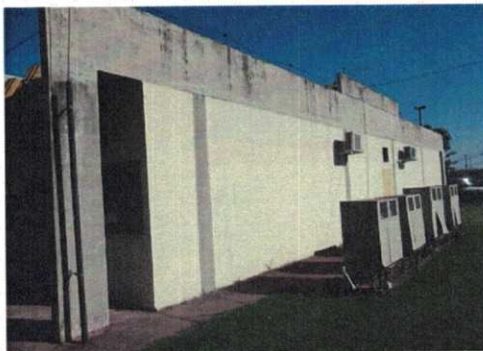
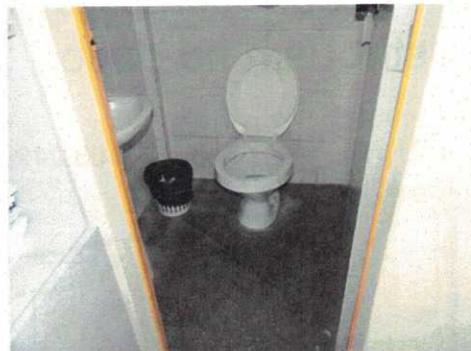
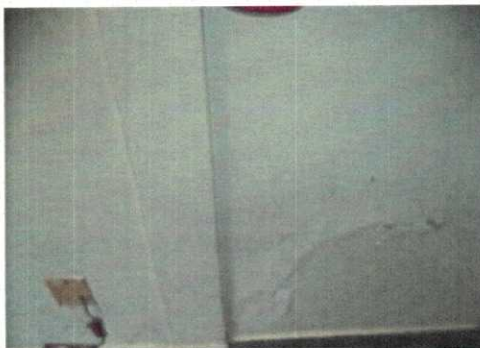
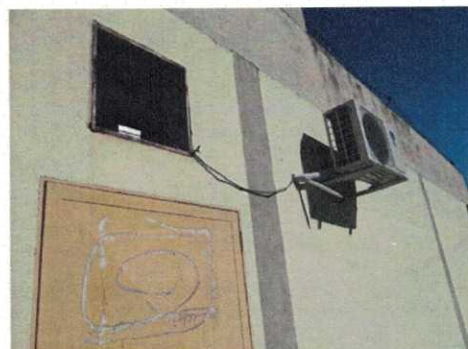
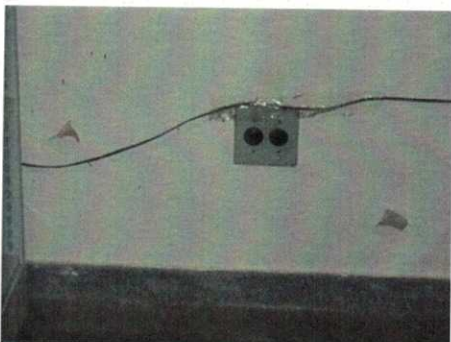
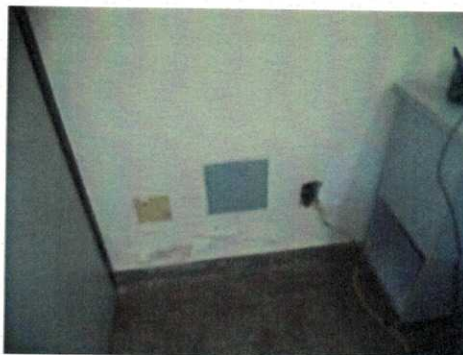
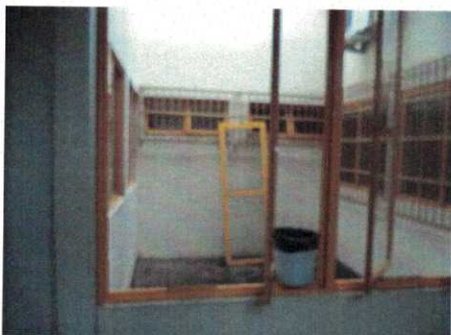
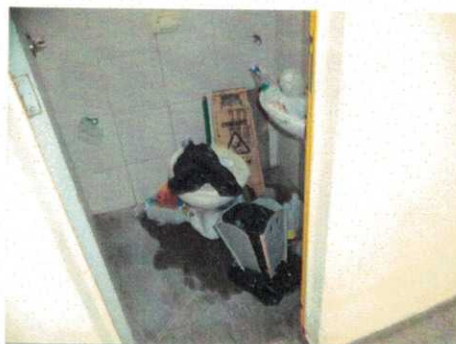
Bloco 1 - PRESIDÊNCIA 414,33 m²

- Infiltrações pelo telhado;
- Trincas na laje
- Ferrugens;
- Pintura antiga;
- Esquadrias danificadas;
- Problemas Banheiros:
- Condensadoras de ar nos telhados e paredes – vários problemas

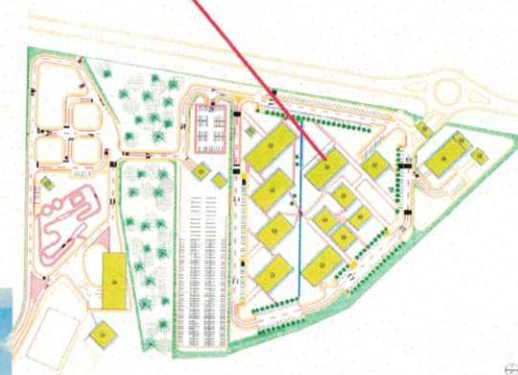
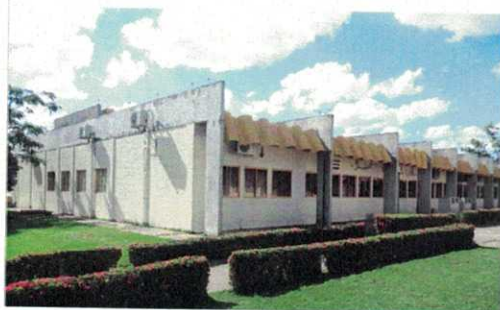
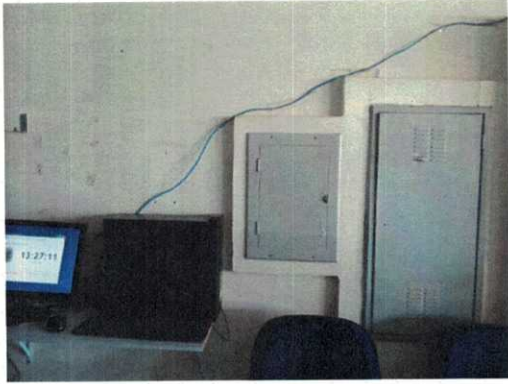
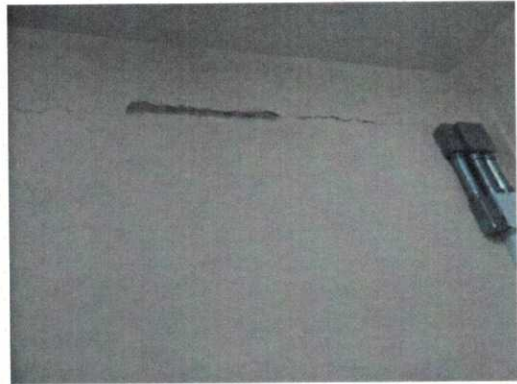
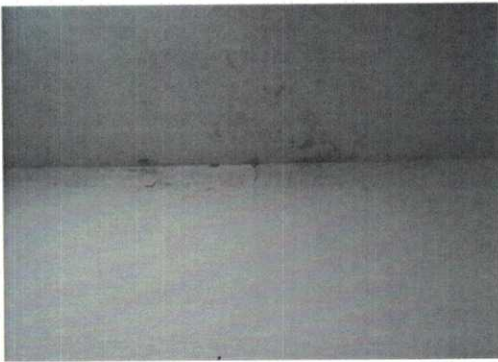
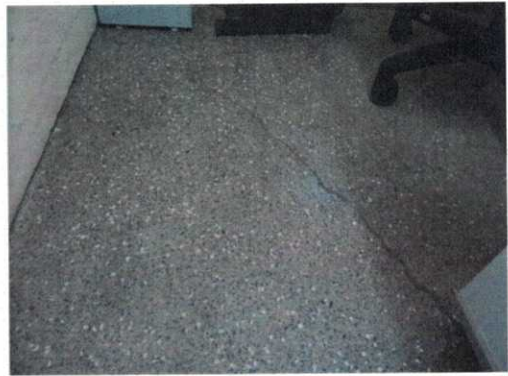
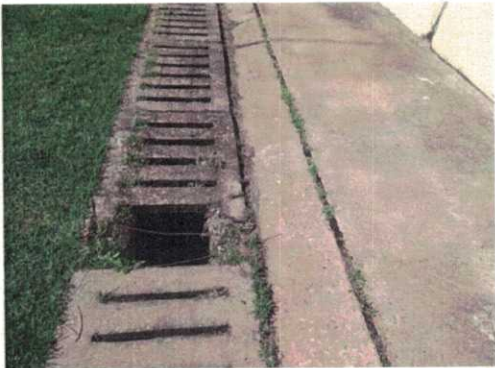
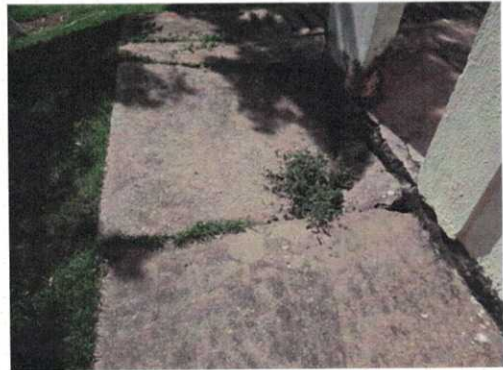
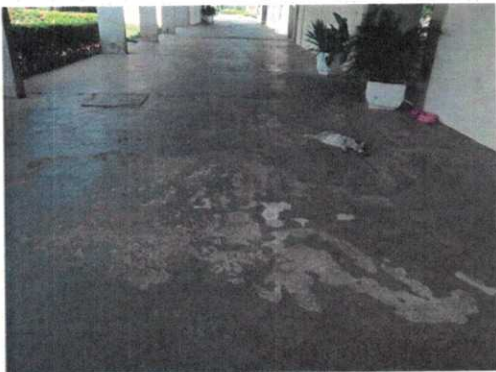
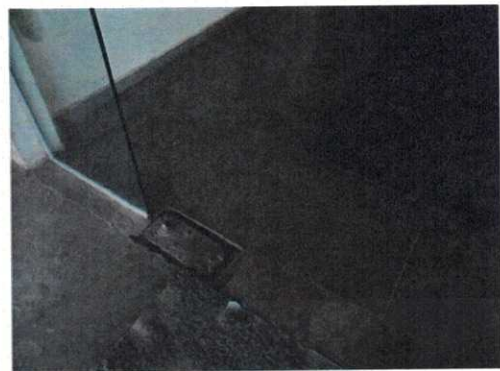
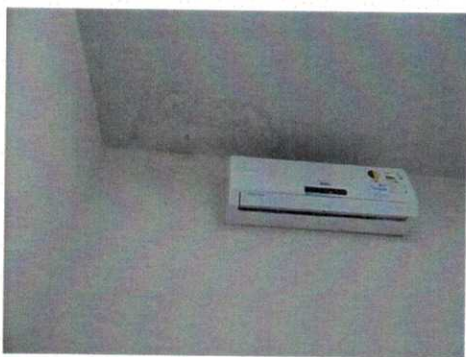
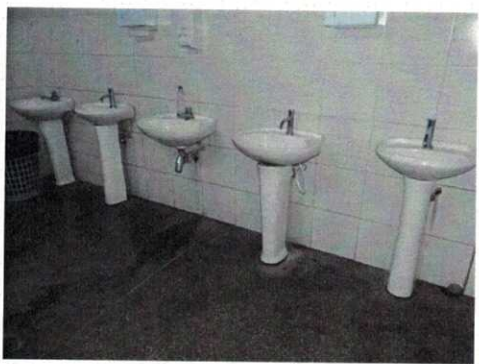
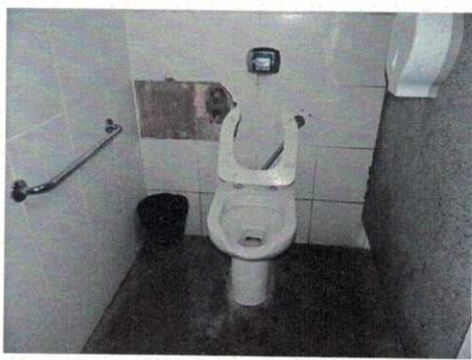
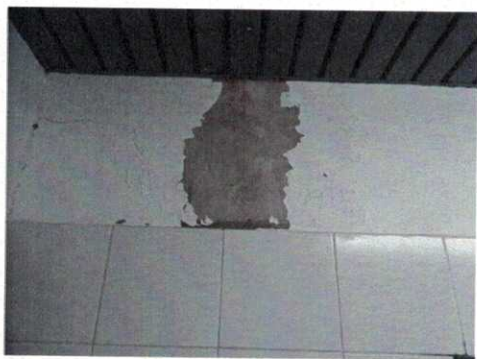
Bloco 2 – DAS 733.81 m²

- Infiltrações pelo telhado;
- Trincas na laje
- Ferrugens;
- Pintura antiga;
- Esquadrias danificadas;
- Problemas Banheiros;
- Condensadoras de ar nos telhados e paredes – vários problemas
- Problema das calçadas.

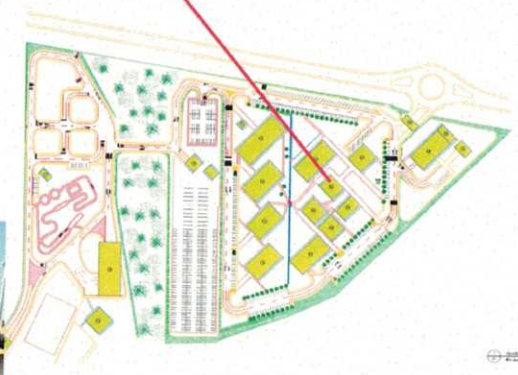
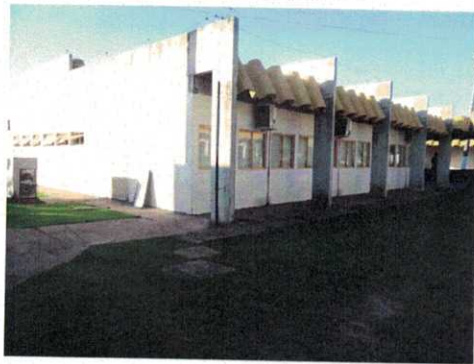
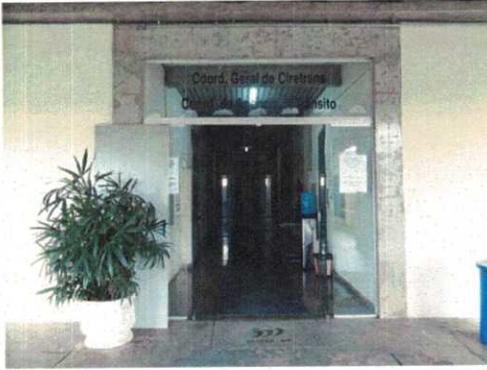
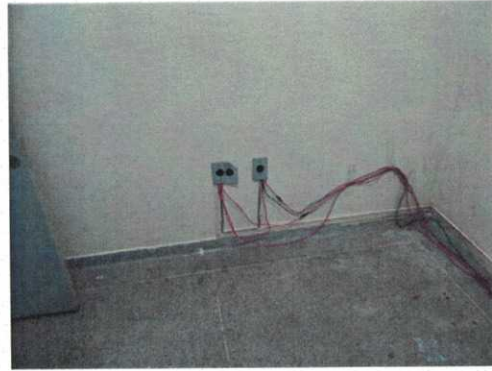
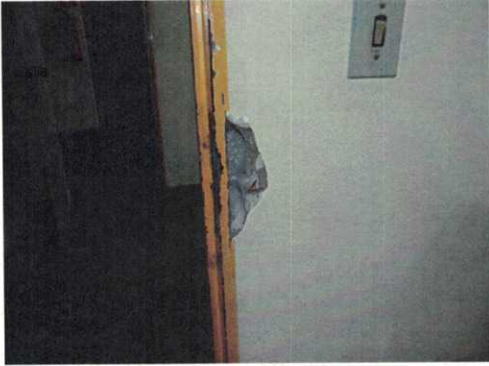
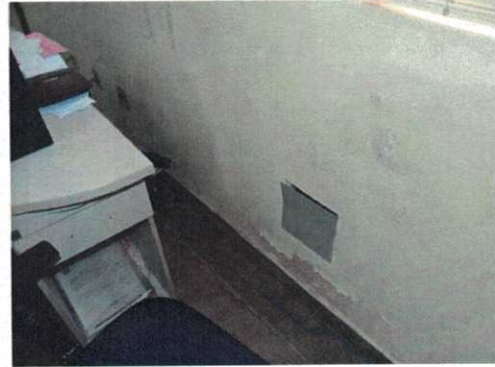
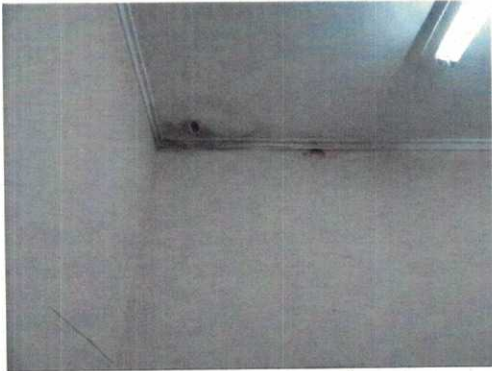
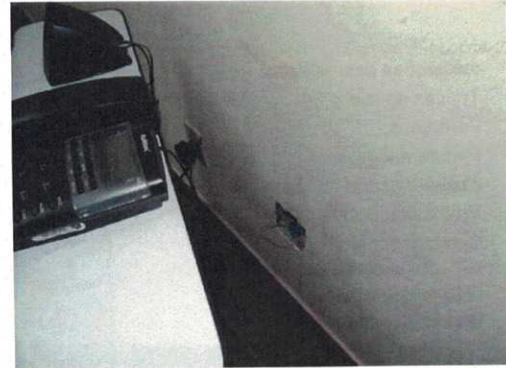
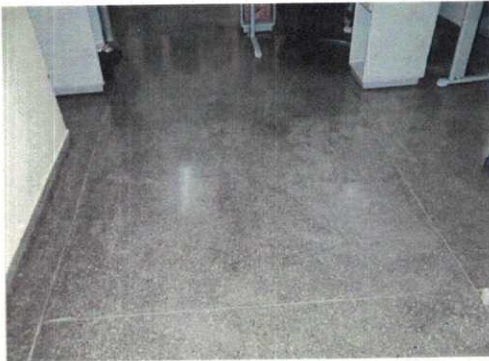
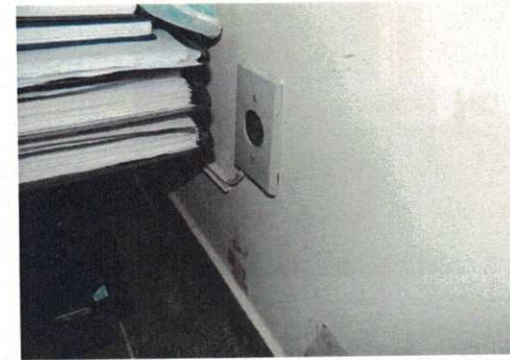
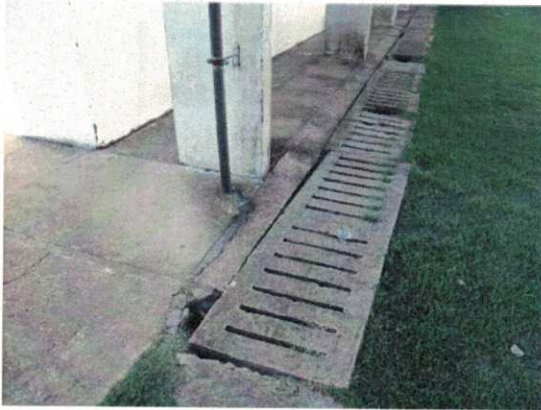
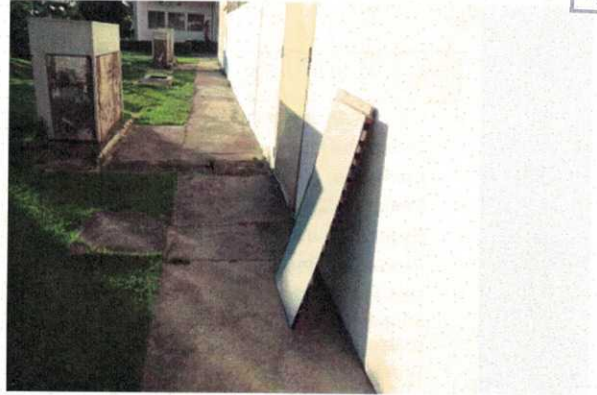
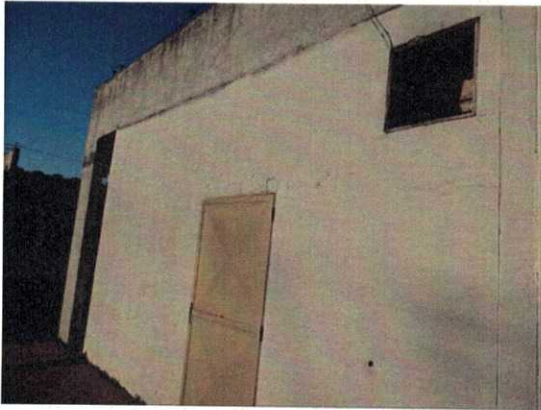
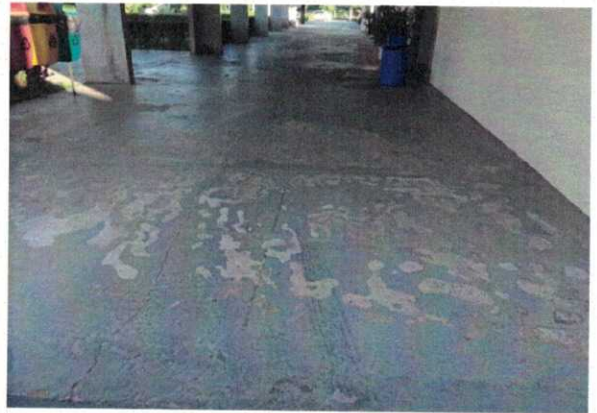
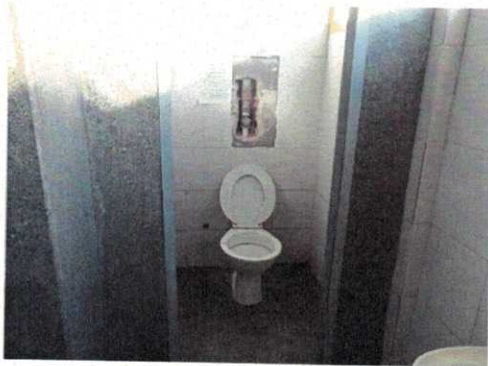
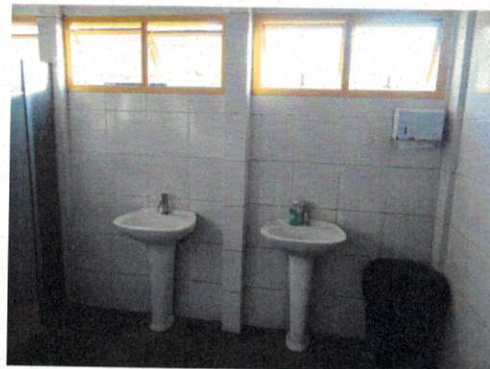
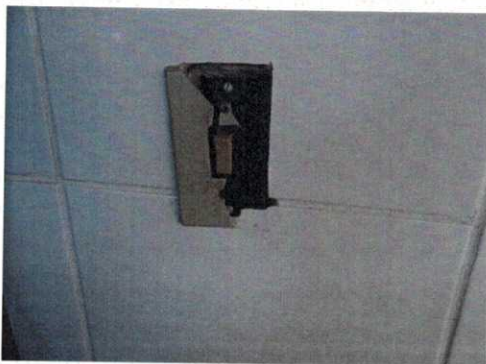
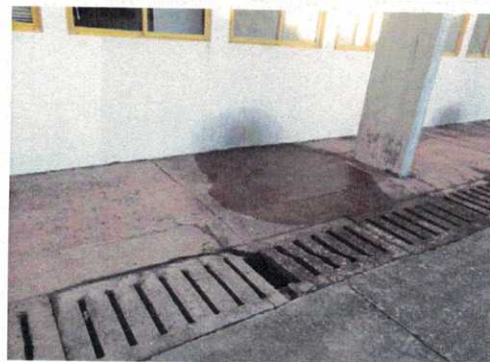
Bloco 3 – PROTOCOLO 311,46 m²

- Infiltrações pelo telhado;
- Trincas na laje
- Ferrugens;
- Pintura antiga;
- Esquadrias danificadas;
- Problemas Banheiro:
- Condensadoras de ar nos telhados e paredes – vários problemas
- Problema nas calçadas.

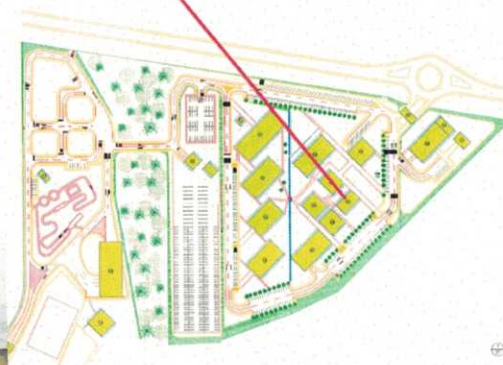
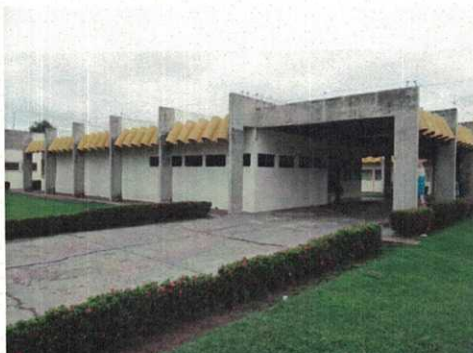
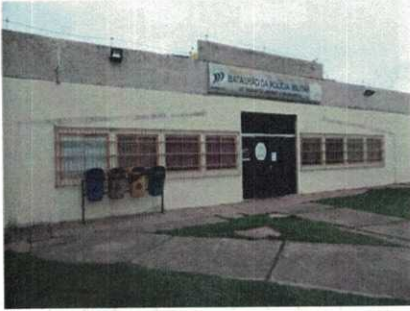
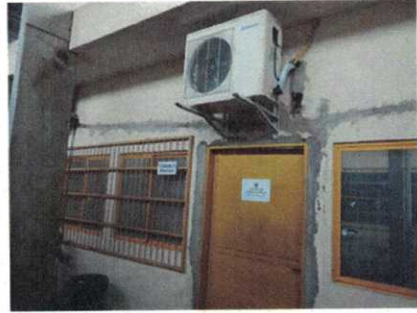
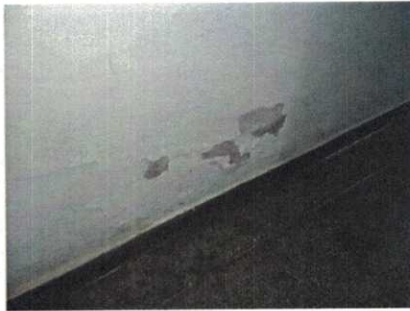
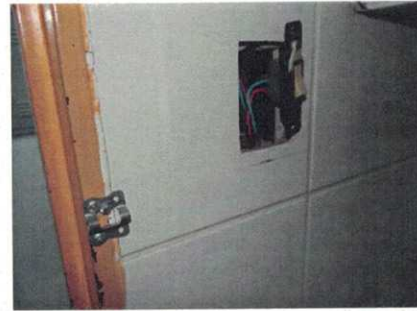
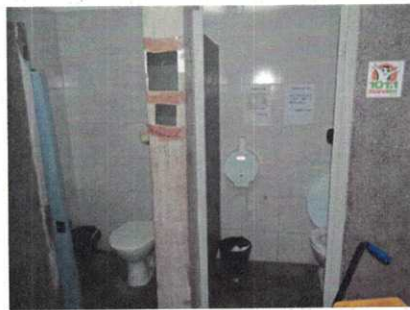
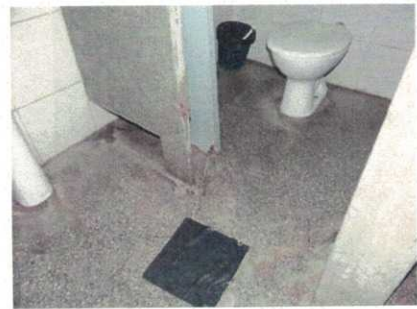
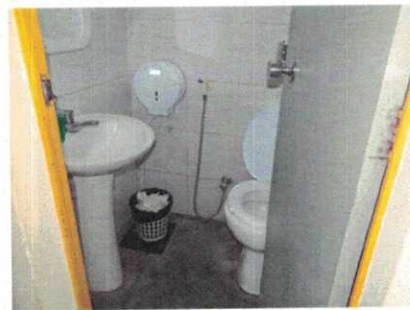
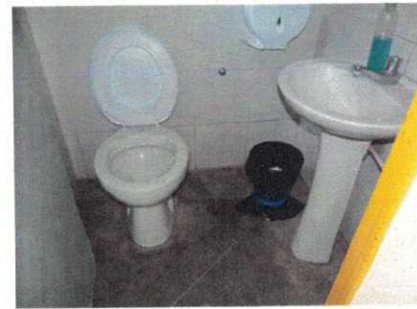
Bloco 4 – AUDITÓRIO 267,52 m²

- Infiltrações pelo telhado;
- Trincas na laje
- Ferrugens;
- Pintura antiga;
- Esquadrias danificadas;
- Problemas Banheiro:
- Condensadoras de ar nos telhados e paredes – vários problemas
- Problema nas calçadas.

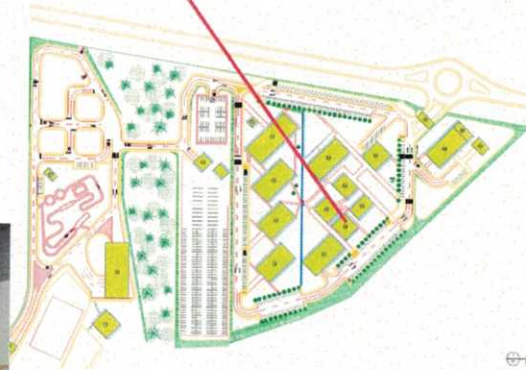
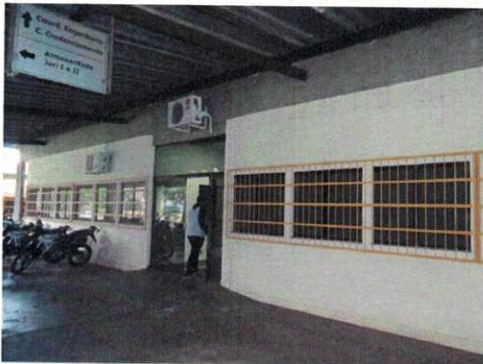
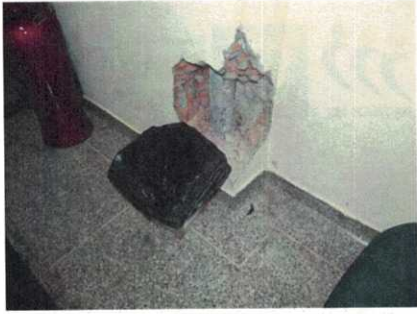
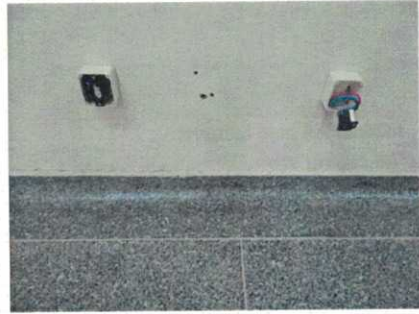
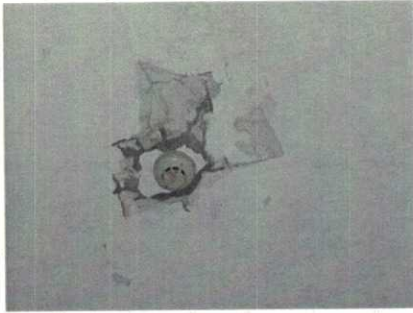
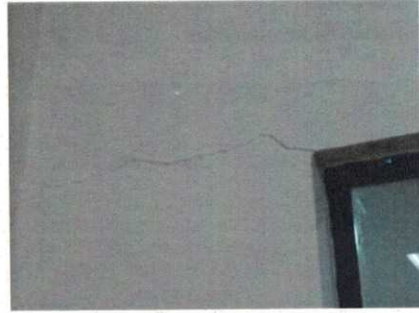
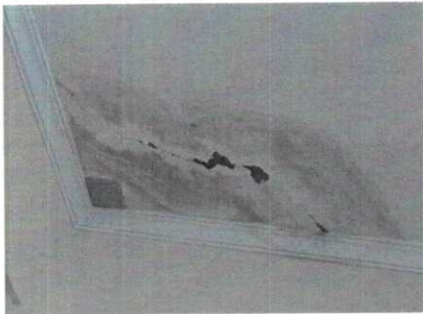
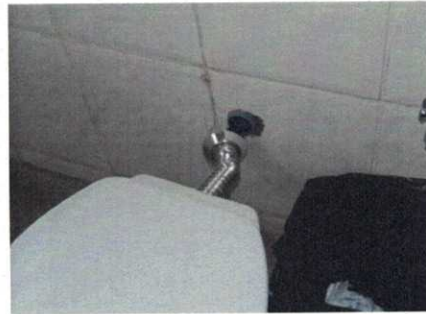
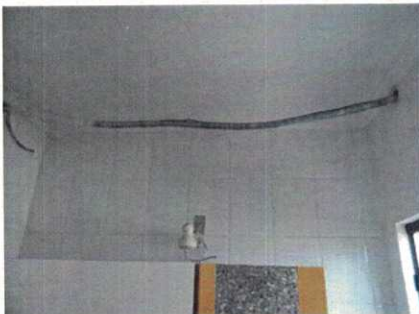
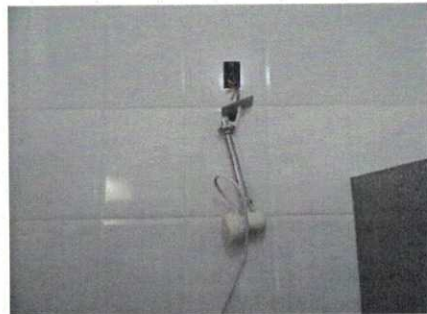
Bloco 6 – CORREGEDORIA 337,18 m²

- Infiltrações pelo telhado;
- Trincas na laje
- Pintura antiga;
- Esquadrias danificadas;
- Problemas Banheiro:
- Condensadoras de ar nos telhados e paredes – vários problemas
- Problema nas calçadas.

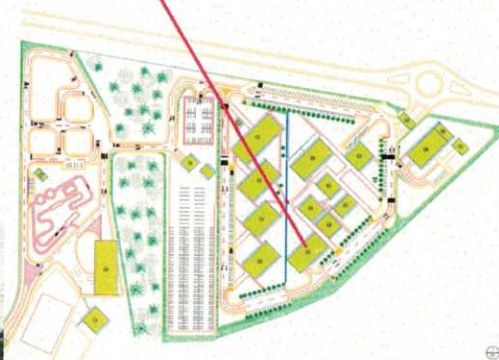
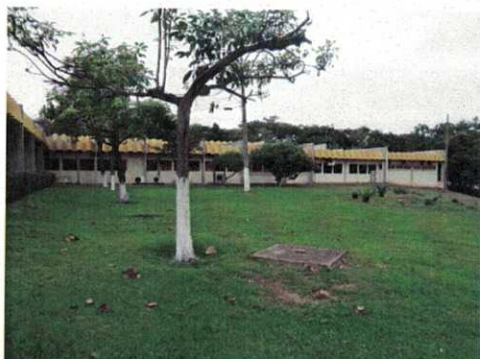
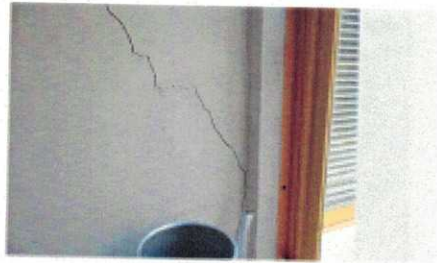
Bloco 7 – ALMOXARIFADO 495,65 m²

- Infiltrações pelo telhado;
- Trincas na laje
- Pintura antiga;
- Esquadrias danificadas;
- Problemas Banheiro:
- Condensadoras de ar nos telhados e paredes – vários problemas
- Problema nas calçadas.

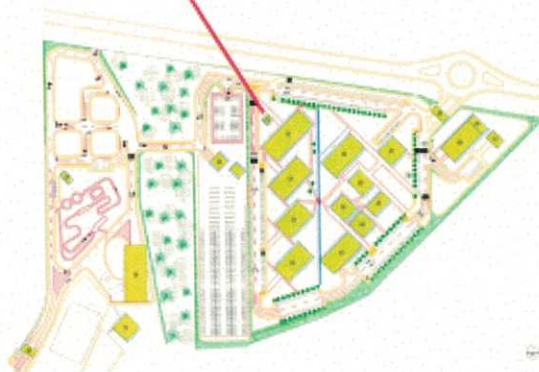
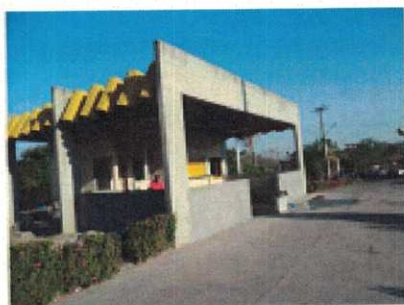
Bloco B – CANTINA 45,81 m²

- Infiltrações pelo telhado;
- Trincas na laje
- Pintura antiga;
- Esquadrias danificadas;
- Problemas Banheiro;
- Condensadoras de ar nos telhados e paredes – vários problemas
- Problema nas calçadas.

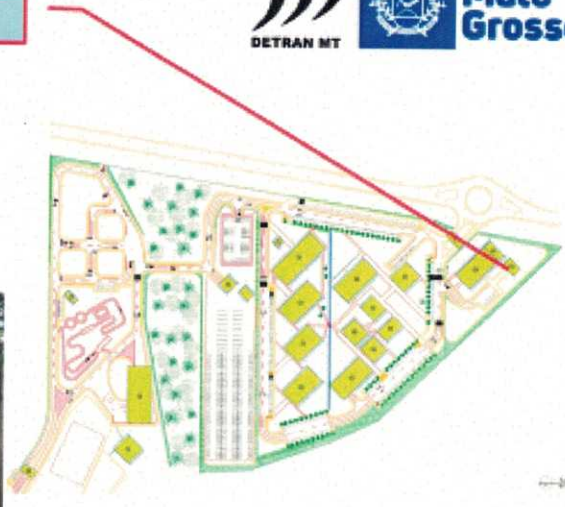
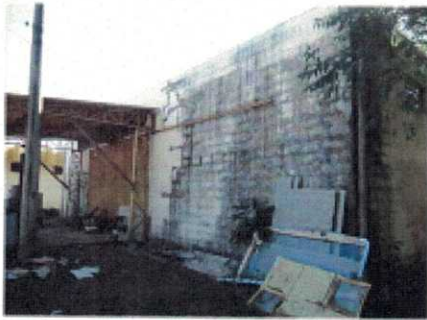
Bloco 19 – DEPÓSITO 150,02 m²

- Infiltrações pelo telhado;
- Trincas nas paredes
- Pintura antiga;
- Esquadrias danificadas;
- Parede sem reboco;
- Problema nas calçadas.
