REVITALIZAÇÃO COM AMPLIAÇÃO DO COMPLEXO FÍSICO DETRAN- SEDE - MT

Maio/2020

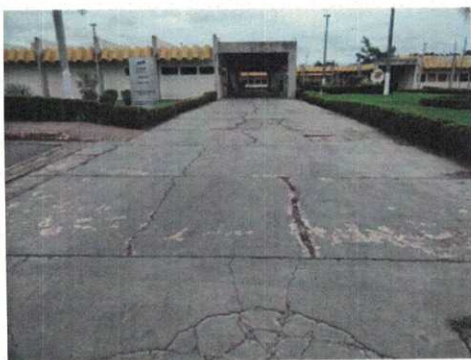
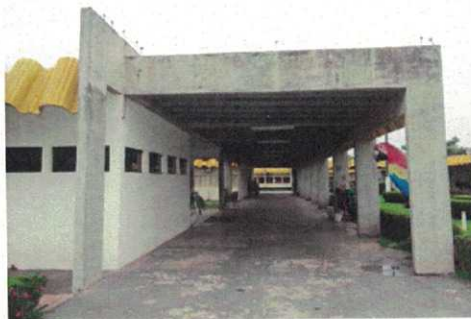
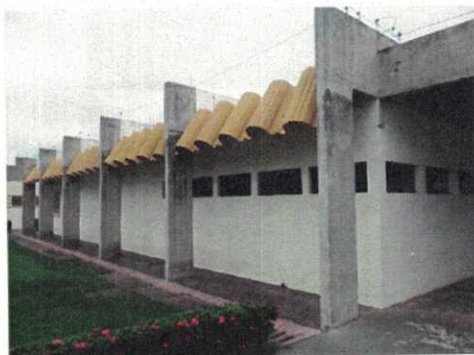
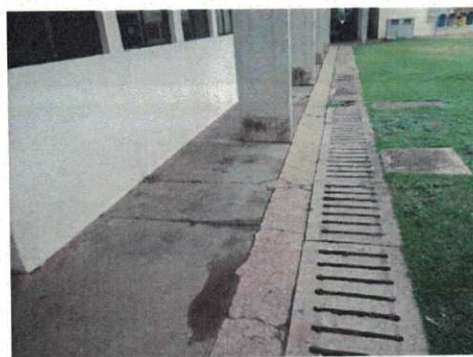
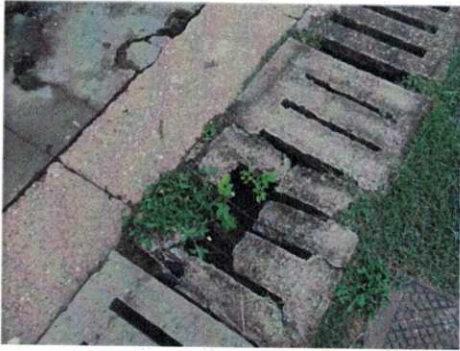
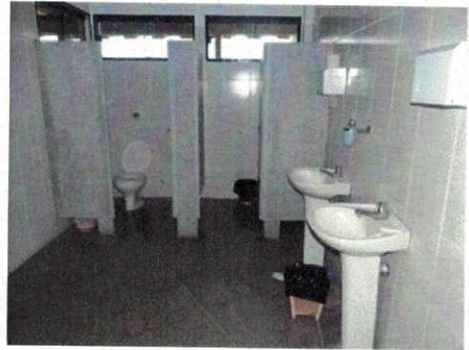
Bloco 4 – AUDITÓRIO 267,52 m²

- Infiltrações pelo telhado;
- Trincas na laje
- Ferrugens;
- Pintura antiga;
- Esquadrias danificadas;
- Problemas Banheiro:
- Condensadoras de ar nos telhados e paredes – vários problemas
- Problema nas calçadas.

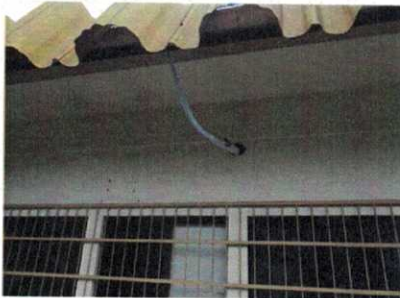
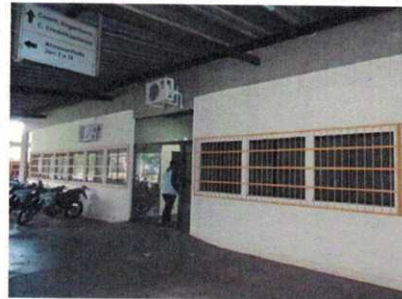
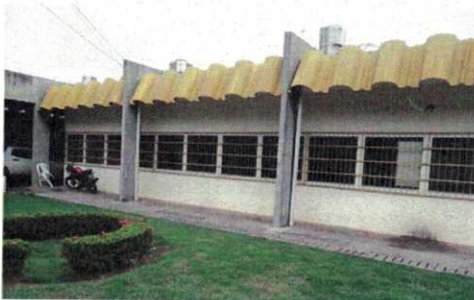
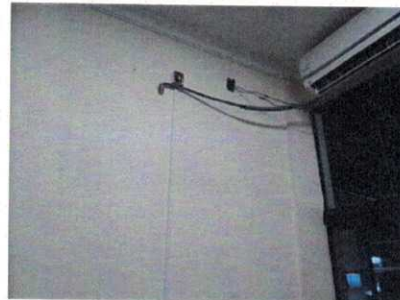
Bloco 6 – CORREGEDORIA 337,18 m²

- Infiltrações pelo telhado;
- Trincas na laje
- Pintura antiga;
- Esquadrias danificadas;
- Problemas Banheiro:
- Condensadoras de ar nos telhados e paredes – vários problemas
- Problema nas calçadas.

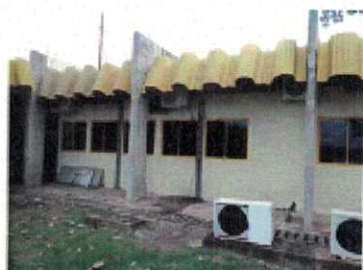
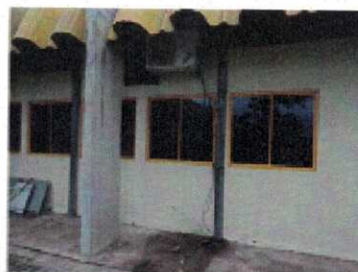
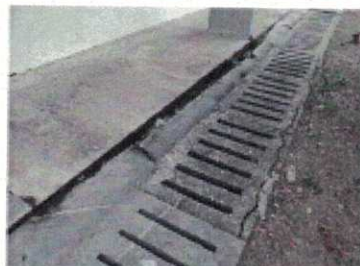
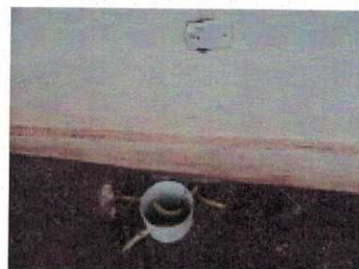
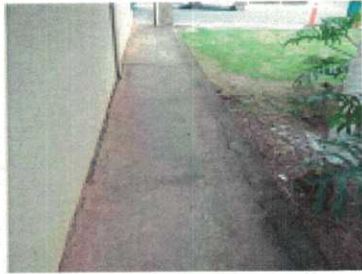
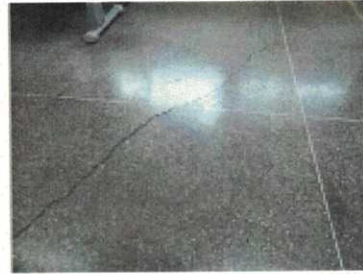
Bloco 7 – ALMOXARIFADO 495,65 m²

- Infiltrações pelo telhado;
- Trincas na laje
- Pintura antiga;
- Esquadrias danificadas;
- Problemas Banheiro:
- Condensadoras de ar nos telhados e paredes – vários problemas
- Problema nas calçadas.

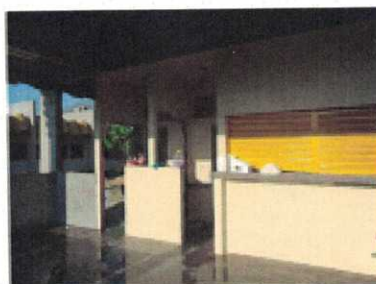
Bloco B – CANTINA 45,81 m²

- Infiltrações pelo telhado;
- Trincas na laje
- Pintura antiga;
- Esquadrias danificadas;
- Problemas Banheiro;
- Condensadoras de ar nos telhados e paredes – vários problemas
- Problema nas calçadas.

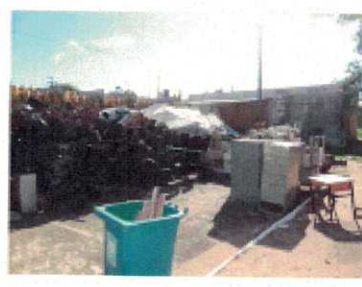
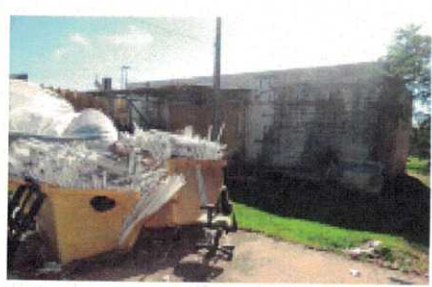
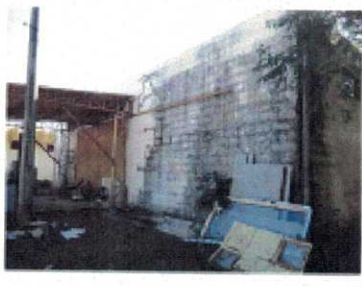
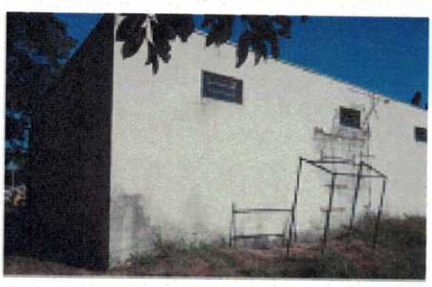
- Infiltrações pelo telhado;
- Trincas nas paredes
- Pintura antiga;
- Esquadrias danificadas;
- Parede sem reboco;
- Problema nas calçadas.
